1.1.7 Versteckter Fehler an der Kehle

1.1.8 Regenabführende Zusatzmaßnahmen bei Dachsteinen

1.1.9 Wasser an der Dachtraufe

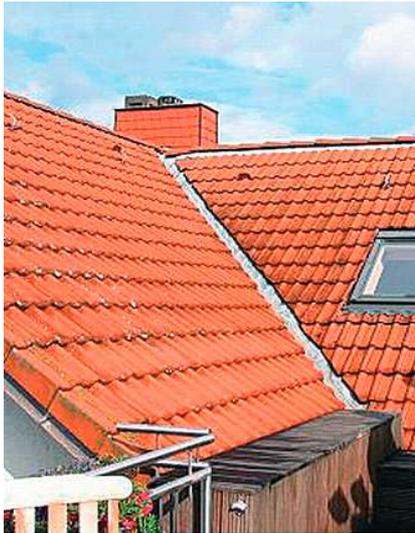
Abb. 1.1-24: Wasserschaden am Dremmel, auf den ersten Blick ist die Ursache nicht zu erkennen.

Das Dach des Hauses war schon etliche Jahre alt, als ein zunächst nur kleiner, dann schnell größer werdender dunkler Fleck am Dremmel die Bewohner in Aufregung versetzte. Auch hier musste der Sachverständige nach den Ursachen fahnden und wurde schließlich fündig.

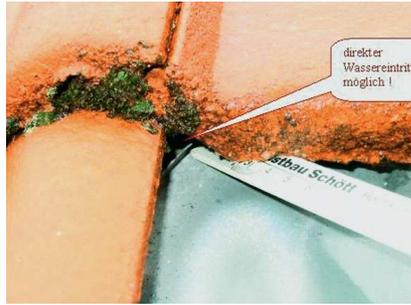
Eine Dachlandschaft eines kleinen Siedlungshauses in der typischen Form nach mehreren Um- und Anbauten. Bauherr und Dachdecker waren zunächst von einer Leckage im Anbau-Flachdach ausgegangen; an die Dachkehle hatte niemand gedacht. Ursachen für Wasserschäden findet man aber nur, wenn man das Dach öffnet

Abb. 1.1-25: Erst die direkte Untersuchung der Wasserläufer und der Kehle führt zur Leckstelle.

und den Wasserspuren nachgeht. Tatsächlich fand sich die Ursache für den Wassereintritt an der Kehle: Ein winziger vergessener Einspitzer war Ursache für hier einlaufendes Regenwasser. Ein Loch in der Unterspannbahn vervollständigte den Schadensverlauf.

Über dem Kehlbereich des Anbauflachdaches wurde die Unterspannbahn erneuert, und der fehlende Einspitzer wurde an der Kehle eingebaut.

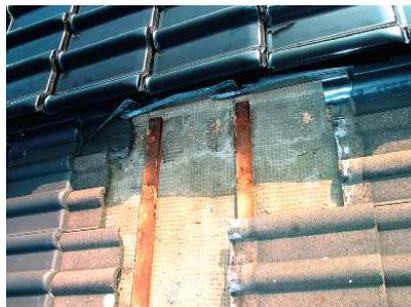
Abb. 1.1-26: Wassereintritt: Wasserspuren auf Unterspannbahn und in Kopfüberdeckungen der Dachsteine.

Das Dach am Haus des Klägers wurde über dem beklagten Schaden geöffnet. Deutliche Wasserzeichen waren auf Unterspannbahn und Dachlattung zu sehen; die Kopfereiche der Dachsteine zeigten, dass Wasser kapillar oder durch Winddruck eingedrungen war. Über der Trauf-

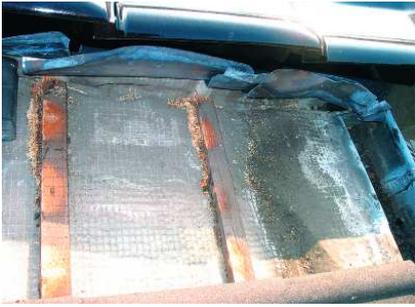
Abb. 1.1-27: Wasser sammelt sich über der Traufbohle und dringt durch Löcher in der Unterspannbahn ein.

bohle sammelte sich das Wasser, um über einige kleine Löcher in der Unterspannbahn nach innen einzulaufen.

Im gegebenen Schadenfall hätte die Regensicherheit nur durch Umdecken des Daches erhöht werden können. Das wollte der Kläger nicht. Zur Problemlösung wurde der Bereich über der Dachtraufe verschalt, über der Traufbohle wurde ein spitzwinkliger Holzkeil einge-

setzt, und dann wurde über der Dachtraufe die Unterspannbahn erneuert.

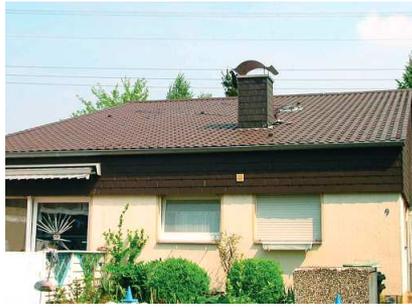
Abb. 1.1-29: Flache Dachneigung birgt Probleme auch an der Dachtraufe.

Die Wasserführung der Unterdeckbahn bereitet insbesondere an flach geneigten Dächern an der Dachtraufe Probleme. Der Dachdecker, der nur eine Ausföhrungslösung kennt, bereitet damit unwissend den Streit mit seinem Auftraggeber vor.

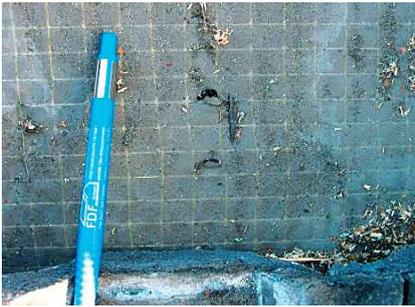
Abb. 1.1-28: Wasser sammelt sich über der Traufbohle und dringt durch Löcher in der Unterspannbahn ein.

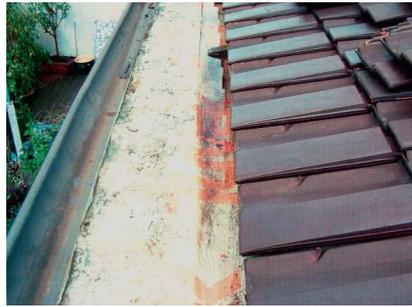
Abb. 1.1-30: Unterdeckbahn kann nicht mit Gefälle über die Traufbohle geführt werden.

der Ziegeldeckung fand sich die Unterdeckbahn sackförmig durchhängend und mit Wasser gefüllt. Die Unterdeckbahn hatte vor der Keilbohle eine Gegenneigung von $-6,7^\circ$. Weil in der Unterdeckbahn ein Loch war, drang Wasser in die Unterkonstruktion und führte zu Durchnässung und zum Verfaulen der Sparrenköpfe. Das Einhangblech hatte mit der Traufbohle eine Neigung von $6,4^\circ$: viel zu gering für eine sichere Wasserführung. Wasser drang auch kapillar zwischen Blech und Unterdeckbahn nach innen ein.

Der Einbau eines wasserdichten Unterdaches anstelle einer Unterdeckbahn wäre hier die sicher bessere Lösung gewesen.

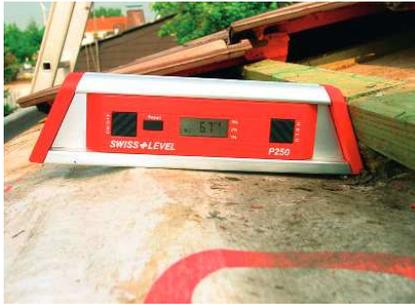
Abb. 1.1-31: Unterdeckbahn kann nicht mit Gefälle über die Traufbohle geführt werden.

Der technische Fehler lag aber im Höhenversprung an der Traufbohle und an der geringen Neigung von Traufbohle und Einhangblech.

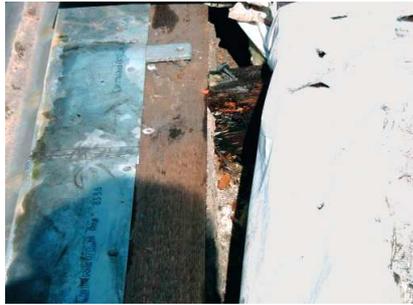
Abb. 1.1-32: Wassereintritt und verfaultes Holzwerk an der Traufe.
