## 2.7 Tauwasserbildung an Außenwandecken

### 10.2.2 Undichte Luftdichtheitsschicht bei der Sanierung eines Fertighauses

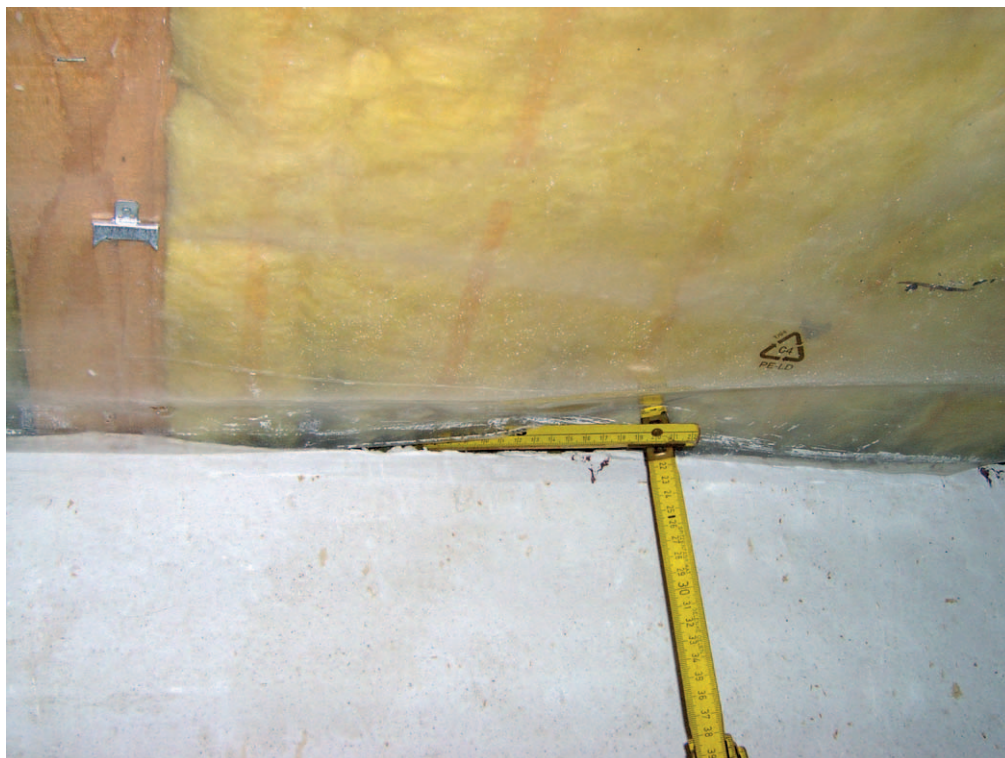
**Abb. 10.20:** Der Wandanschluss der Luftdichtheitsschicht war nicht dicht ausgeführt worden

Die Luftdichtheitsschicht muss sowohl an Überlappungsstellen als auch an Durchdringungen oder Anschlüssen an Wände, Fenster oder andere Bauteile luftdicht ausgebildet werden. Hierfür sind entweder mechanische Hilfsmittel (Latten und Dichtungsprofile) oder Klebebänder oder spezielle Kleber erforderlich. Die Herstellung dieser Anschlüsse muss geprüft oder überwacht werden. Diese Überprüfung muss vor Fertigstellung der Wand- bzw. Deckenbekleidung erfolgen, da ansonsten die Luftdichtheitsschicht nicht mehr einsehbar ist. Zur Unterstützung der Prüfung kann eine Blower-Door-Messung durchgeführt werden, durch die sich Undichtheiten einfach feststellen lassen.

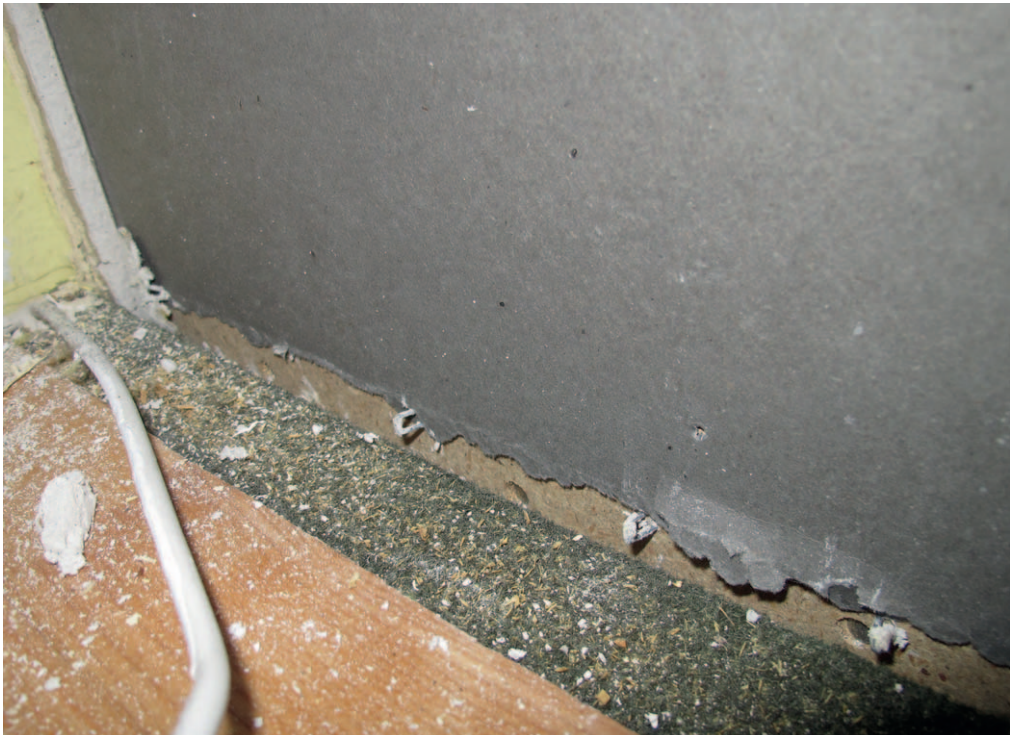
Das Gebäude wurde augenscheinlich untersucht. Außerdem wurden eine Luftdichtheitsmessung mit einem Blower-Door-Messgerät sowie zerstörende Öffnungen an der Innenseite der Außenwände durchgeführt. Aufgrund der Untersuchungen zeigten sich folgende Sachverhalte (Abb. 10.21 bis Abb. 10.23):

- An der Innenseite der Außenwände lag eine Papplage vor, welche prinzipiell als luftdichte Schicht geeignet war.
- An den Anschlüssen zur Balkontür endete die schwarzgraue Pappe neben der vertikalen Kante in der Leibung. Ein luftdichter Anschluss an die Balkontür war nicht vorhanden.
- An der Unterkante der Wand war die schwarzgraue Pappe bis zur Oberkante des Fußbodens herunter geführt worden und endete dort. Eine luftdichte Ausbildung des Fußbodenanschlusses an die Außenwand lag nicht vor.

**Abb. 10.21:** Die Luftdichtheitsschicht war am Fußbodenanschluss nicht luftdicht ausgeführt

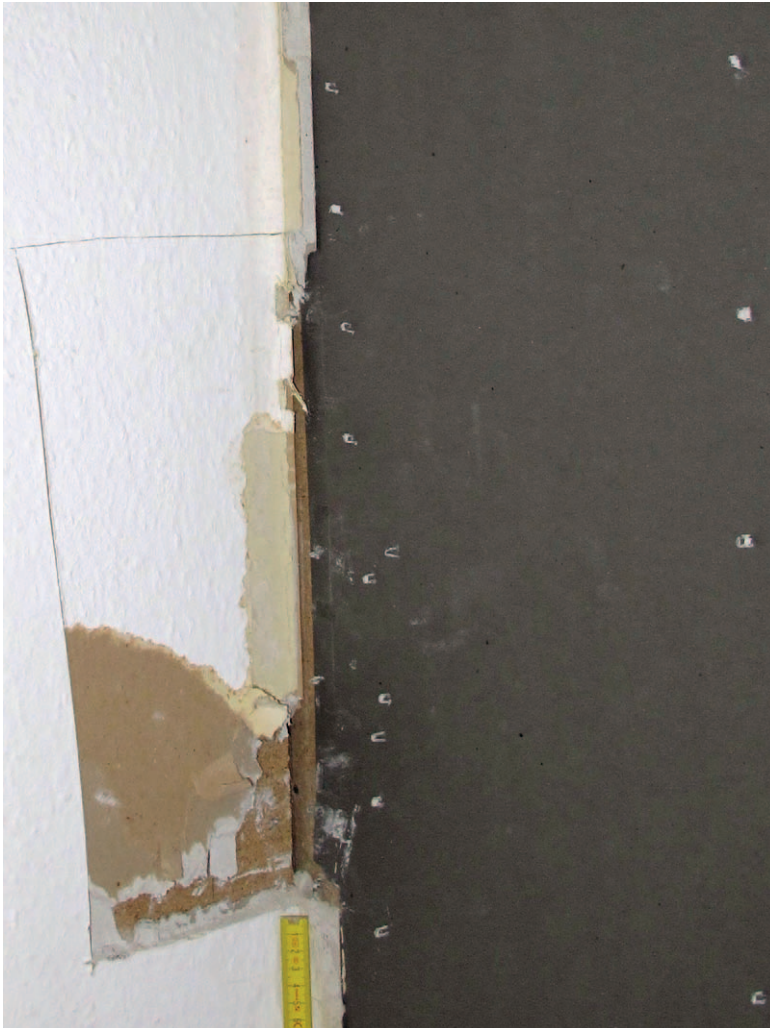
- An der Oberkante der Wand endete die schwarzgraue Pappe unterhalb des Rollladenkastens. Eine luftdichte Ausbildung des Anschlusses an die Rollladenkästen und die Decke lag nicht vor.
- Am Anschluss der schwarzgrauen Pappe zu den Innenwänden zeigte sich, dass die Pappe neben dem Innenwandanschluss endete. Die Pappe lief am Innenwandanschluss nicht durch. Eine luftdichte Ausbildung des Innenwandanschlusses an die Außenwand lag nicht vor.

**Abb. 10.22:** Die Luftdichtheitsschicht war am Innenwandanschluss nicht luftdicht weitergeführt worden

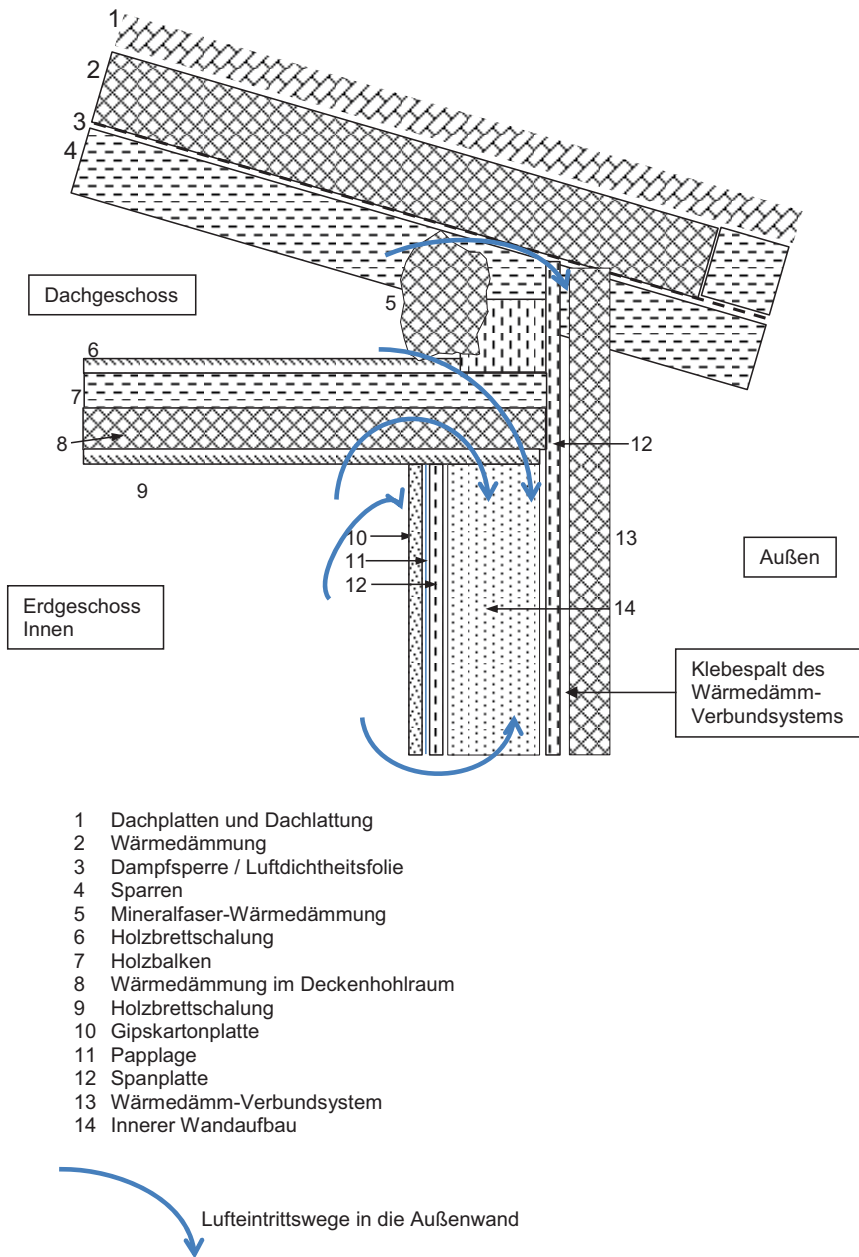
Abb. 10.23: Lufttrittswege in die Holzständer-Außenwand (schematische Skizze, ohne Maßstab)

Zusammenfassend zeigte sich, dass die schwarzgraue Pappe in der Fläche durchgehend ausgeführt worden war. Ringsum an allen Anschlüssen endete die schwarzgraue Pappe jedoch an
