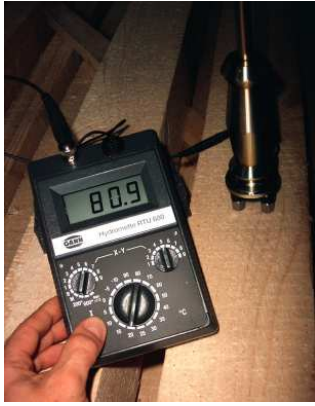
Bild 1-94: Feuchtemessung an sehr feuchtem Bauholz

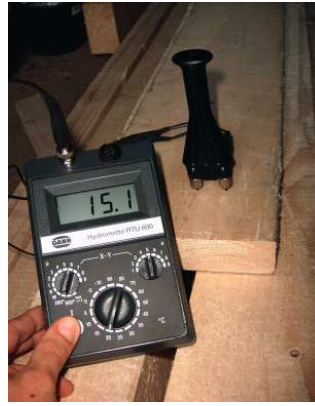
Bild 1-95: Feuchtemessung an trockenem Bauholz

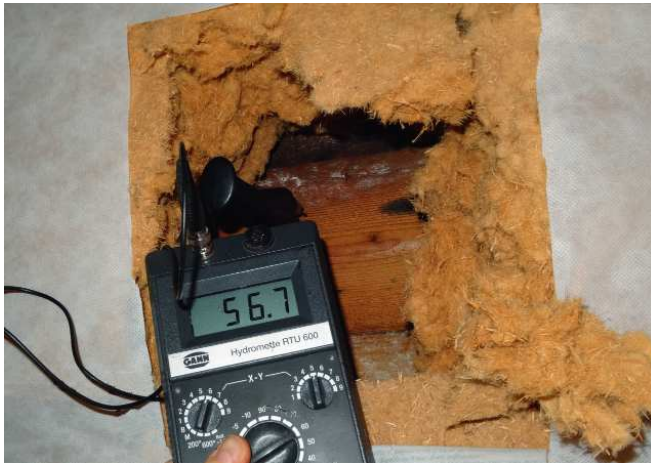
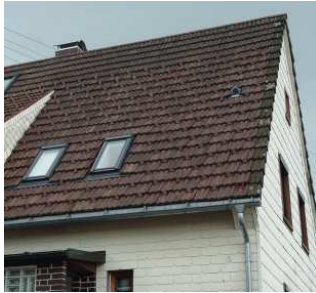
Bild 1-96: Unbelüftete Vollsparrdämmung unter Schalung mit Bitumendachbahn, darüber alte Ziegelddeckung auf Lattung. Die Schalung unter der Bitumendachbahn zeigt starke Durchfeuchtung und Schimmelbefall. Zunächst war diffusionsbedingtes Tauwasser vermutet worden. Tatsächlich ist dieser Aufbau mit feuchtevariabler Dampfbremse diffusionstechnisch bewährt und in Ordnung.
Schadenursache: Die alte Bitumendachbahn war durch Nägel so stark perforiert, dass Treibregen und Flugschnee den Weg in die Schalung fanden. Diesen Wassereintrag kann auch die vorliegende Konstruktion nicht schadlos kompensieren.
