Korrodiertes Schrägklärer aus Edelstahl

Produktgruppe: Behälter
Schadensjahr: 2008
Schlagworte: Korrosion, Nichtrostender Stahl, Schweißen

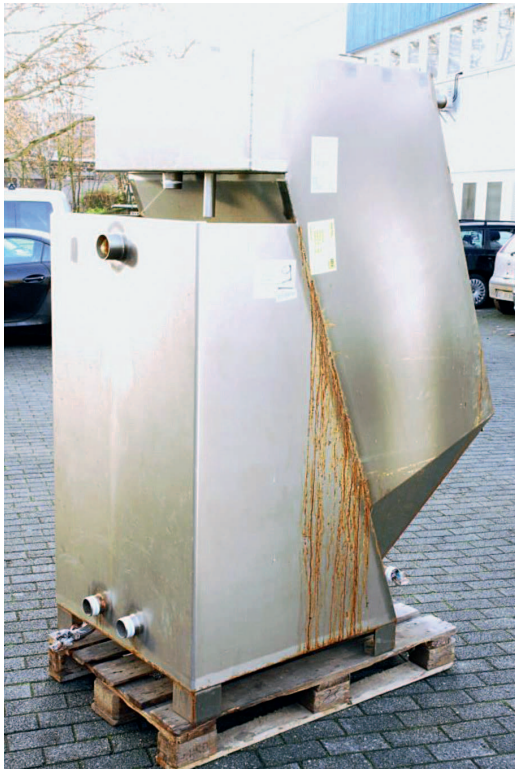
Der geschädigte Schrägklärer einer Abwasserbehandlungsanlage mit deutlichen Korrosionsschäden.

Der Schrägklärer war soweit geschädigt, dass eine Reparatur kaum möglich war. Es musste ein neuer Behälter aus dem passenden Werkstoff und mit einwandfreien Schweißnähten hergestellt werden.

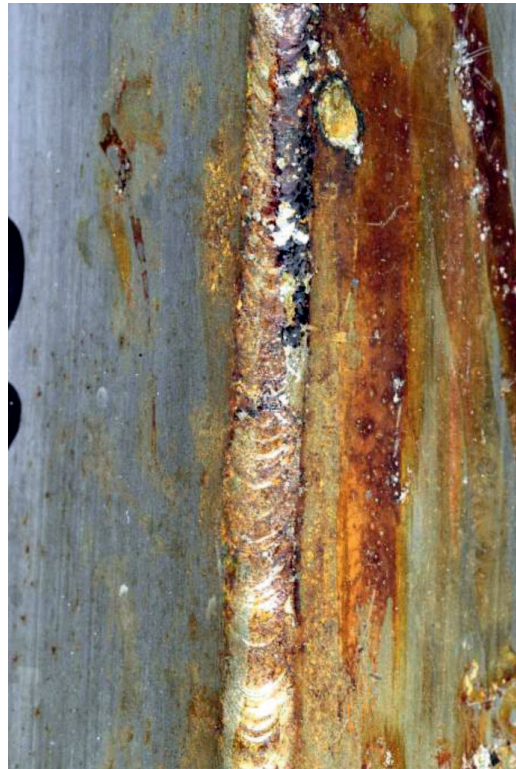
Falsch: Detail der Schweißnaht von außen. Deutlich ist der starke Korrosionsangriff zu erkennen.

Wie die Begutachtung ergab, waren die Korrosionsschäden erheblich und führten auch zu Undichtigkeiten. Als Ursache konnten eindeutig die mangelhaft ausgeführten Schweißarbeiten identifiziert werden. Festgestellt wurde fehlender Wurzelschutz beim Schweißen (Anlauf-

farben) und vor allem die ungenügende Durchschweißung. Durch die vorhandenen Spalte im Innenraum des Schrägkläfers kam es zum korrosiven Angriff durch Spaltkorrosion und Lochfraß durch die im Brauchwasser vorhandenen Chloride.

- Wählen Sie den für den Einsatzbereich richtigen nichtrostenden Stahl aus.
- Schweißen Sie mit Wurzelschutz und achten Sie auf die richtige Durchschweißung.

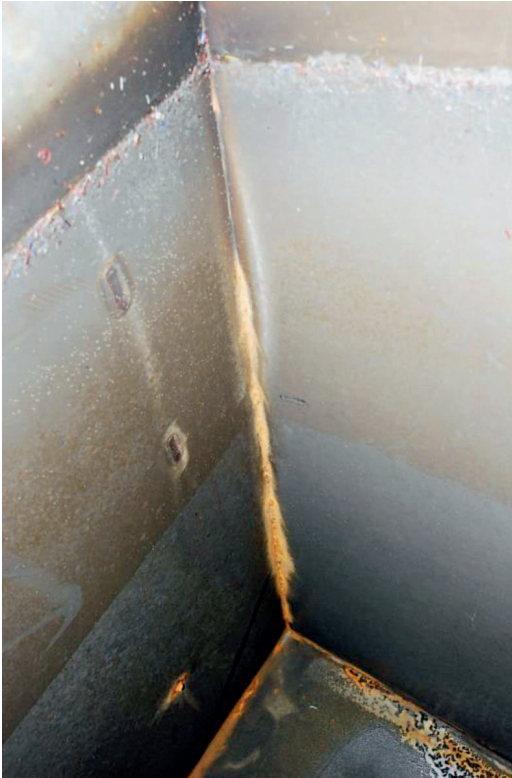
Außerdem bietet der Werkstoff 1.4301 keine gute Beständigkeit gegen Spaltkorrosion und Lochfraß bei Kontakt mit Chlorid und salzhaltigem Medium.

Falsch: Korrosion an den Schweißnähten (Innenseite).
