2.1 Unterputzinstallation

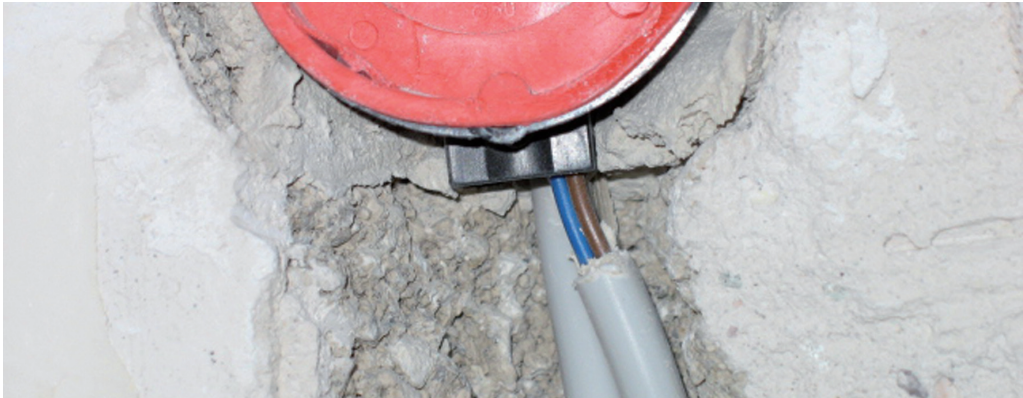
Bild 2.1 zeigt eine Leitung, deren Leitungsmantel nicht bis in die Unterputzdose geführt wurden.

Nach der Norm ist bei dieser Konstellation die doppelte Isolierung der Leitung nicht mehr durchgängig gegeben.

Bei Kabel und Leitungen wird der Schutz gegen elektrischen Schlag in der Regel durch die Anwendung der Schutzmaßnahme „Doppelte oder Verstärkte Isolierung“ sichergestellt. Dies ist selbstverständlich in der oben aufgeführten Konstellation nicht mehr gegeben.

Die hier sichtbaren Aderleitungen (basisisolierte Leiter) dürfen nicht direkt im Putz verlegt werden.

Diese in der Praxis immer wieder vorkommende handwerkliche Unzulänglichkeit bedarf eigentlich keiner normativen Bewertung und sollte für jede Elektrofachkraft als klare handwerkliche und normative Abweichung erkennbar sein.

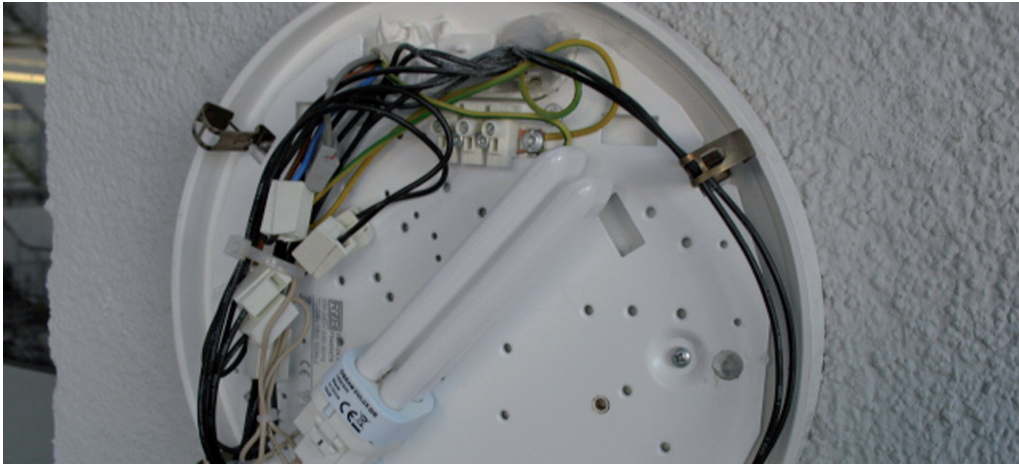
Bild 2.2 zeigt eine nicht fachgerecht ausgeführte Klemmverbindung zur Schaltung der Leuchte auf die Sicherheitsbeleuchtung eines Gebäudes.

Da die Leuchte vom Hersteller nicht ausdrücklich zur Anordnung dieser Klemmen zugelassen bzw. vorgesehen ist (dies wäre nach der oben genannten Norm die einzige Möglichkeit, so zu verfahren), ist diese Vorgehensweise aus normativer und natürlich auch aus handwerklicher Sicht zu beanstanden.

Der oben beschriebene Sachverhalt fordert bei der Nutzung elektrischer Betriebsmittel, wie z.B. Leuchten, die ausdrückliche Zulassung des Herstellers und die Vorsehung eines hierfür geeigneten Klemmraumes.
